RAPPORT D'ÉVALUATION  
FORESTIÈRE

ÉVALUATION DES PEUPLIERS SUR  
LE CHEMIN CHAMPLAIN

**LA MUNICIPALITÉ DE SAINT-ARMAND  
444, CHEMIN BRADLEY  
SAINT-ARMAND, QC**

13 AOÛT 2008

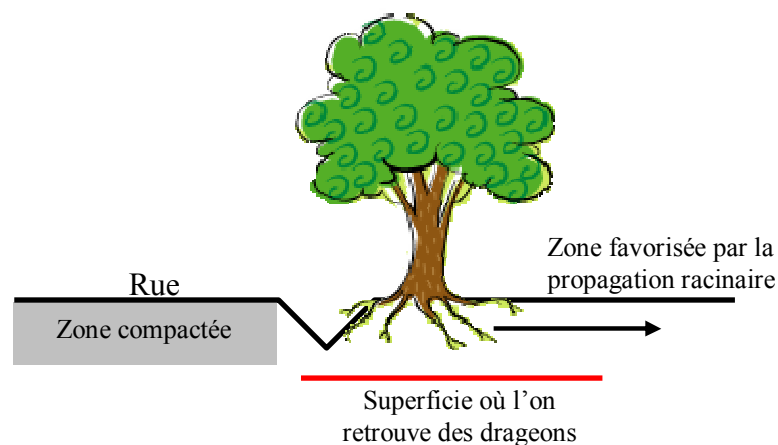
**Figure 1** Profil de sol et développement racinaire

Pour l'ensemble de ces arbres, du tiers à la moitié de la zone où se développent les racines est considéré comme limitative. C'est-à-dire que la superficie disponible pour la croissance des racines est toujours limitée du côté des propriétés privées. De l'autre côté, il y a le fossé et la rue. Ces deux infrastructures limitent la propagation des racines par le manque d'eau et d'oxygène dans le sol en plus de la composition et la compaction du sol lui-même (Figure 1).

Ce phénomène est aussi observable par les drageons qui sortent du sol en grande partie du côté des propriétés privées. Il est rare qu'ils traversent le fossé et s'approchent de la route (ANNEXE 2 photos #fo-3 à #fo-6). Les drageons sont des petits arbres issus directement de la racine d'un arbre existant. Les peupliers sont très propices à ce genre de reproduction végétative.

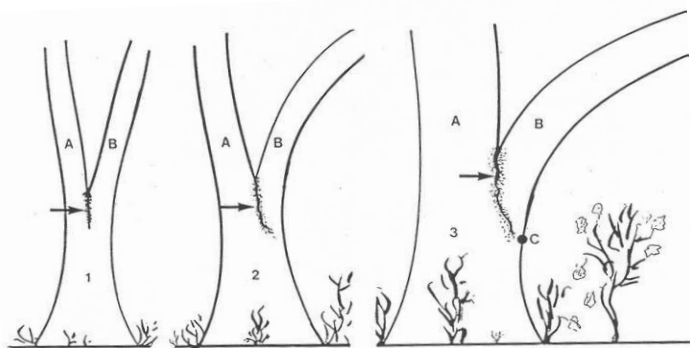
**Figure 2** Processus de création d'écorce incluse et de mauvaise fourche

D'autre part, l'écorce incluse apporte aussi une faiblesse à ce cylindre. Lorsque deux branches sont ancrées au même endroit et grandissent à la même vitesse, après un certain temps, elles deviennent trop grosses et s'appuient l'une sur l'autre. Elles finissent par se repousser l'une de l'autre, amenant ainsi une faiblesse considérable pour l'arbre. L'avarie la plus souvent attribuée à ce phénomène est le décrochement d'une grosse branche qui par la suite laisse une cavité sur le tronc qui atteint finalement la rigidité du "cylindre".
