Étude de faisabilité pour la stabilisation des berges aux abords du lac Champlain

Rapport de caractérisation et interventions suggérées

Présenté à : Municipalité de St-Armand

Shawinigan, avril 2010

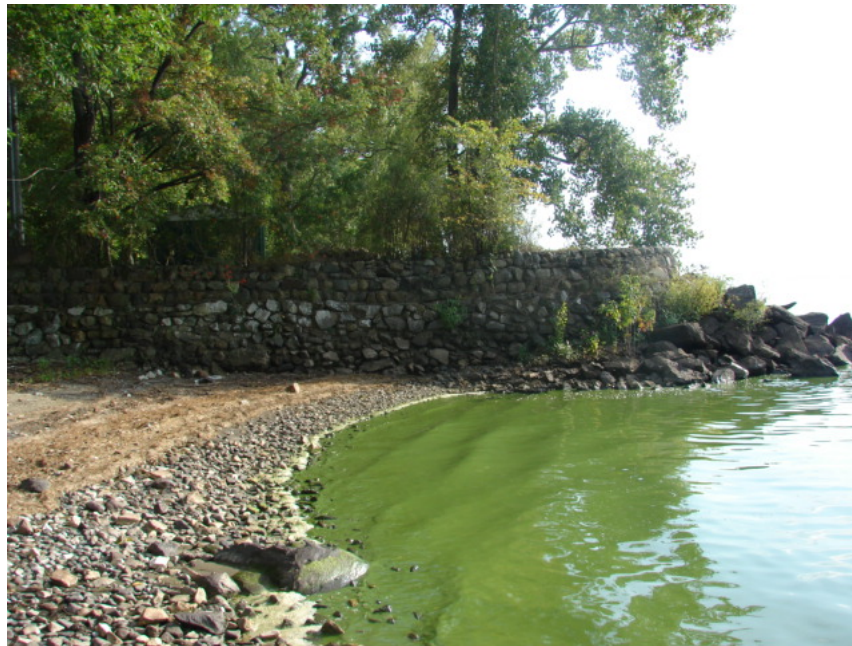
Tout au long de la berge, certaines problématiques sont récurrentes. Les structures de soutènement sont généralement en bonne condition, mais ne sont pratiquement jamais végétalisées. Ceci est vrai pour les murets ainsi que pour les enrochements. Il existe certaines sections de murets ou d'enrochement qui soit dans un état plus dégradé, mais principalement sur les segments privés. Les structures de mise à l'eau en terrain privé sont généralement en bon état. Par contre, celles en terrain public, exception faite de la descente municipale, sont désuètes et pour la plupart inutilisables. Les structures anthropiques et les enrochements non végétalisés entraînent probablement le réchauffement de l'eau. Lors des visites de caractérisation, des cyanobactéries ont d'ailleurs été observées (figure 2).

Figure 2 : Cyanobactéries présentes lors de la caractérisation au segment 25.

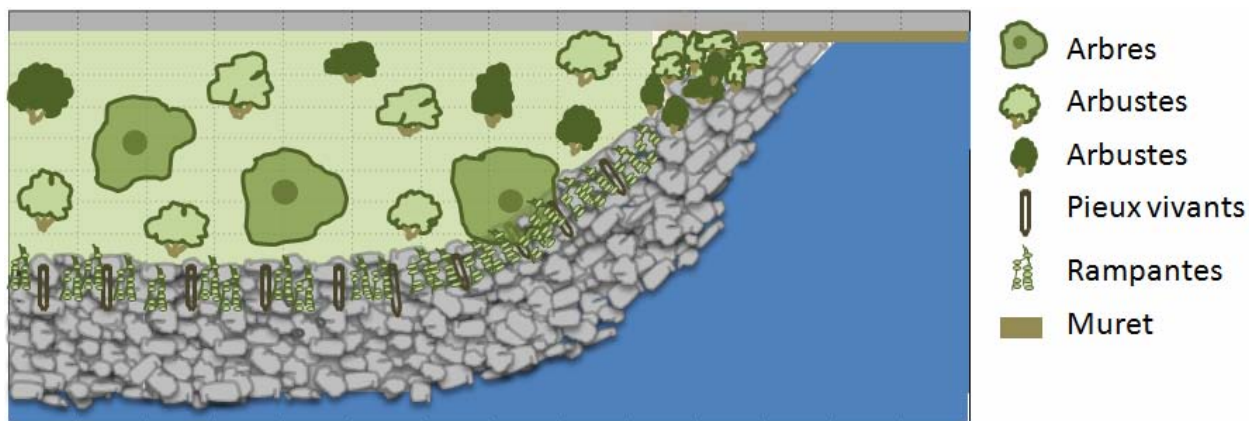
Figure 7 : Schéma d'aménagement pour le segment 12.

Les photos des segments concernés (segments 2, 6-1, 8 et 12) sont en orange sur les cartes 7, 8 et 9. Cette catégorie vise la revégétalisation des segments dépourvus de végétation dans la bande riveraine, sur le replat, dans le talus et dans les enrochements. Ces plantations auront plus d'un objectif : en plus de favoriser la diminution de l'apport de sédiments qui minimisera le réchauffement dû au soleil sur les enrochements dénudés, elles fourniront de l'ombre aux organismes aquatiques et des habitats à plusieurs autres espèces. Les segments visés par ces interventions ne

présentent pas d'érosion sauf pour le segment 6-1 et les interventions proposées consistent donc principalement à revégétaliser la rive ainsi que les replats. Ces interventions sont schématisées sur les figures 6 et 7. Pour ce qui est des segments 6-1 et 8, leur accès se fait par des terrains privés. Les interventions qui doivent y être effectuées sont très similaires à celles des deux autres segments illustrés ci-dessous et ils n'ont pas été présentés puisque la localisation exacte des limites des terrains reste à être établie.
